# Erfolgreiche Röhrichtschutzmaßnahmen und langfristiges Bestandsmonitoring an den Berliner Spree- und Havelgewässern

Successful reed conservation measures and long-term monitoring of reeds along the Spree and Havel rivers in Berlin

Manfred Krauß, Michael Fietz, Katrin Heinze und Angela von Lührte

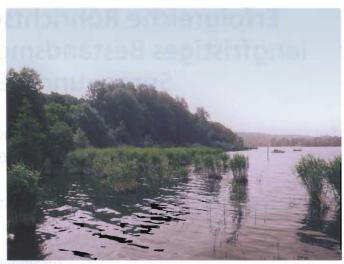
Abb. 2: Endstadium eines in Auflösung begriffenen Schilfbestands an der Berliner Unterhavel. Die ehemalige Ausdehnung ist an den horst- und bultförmigen Strukturen erkennbar. (Foto: M. Krauß; 1984)

Fig. 2: Final stage of a decaying reed stand on the Berlin Unterhavel river. The former extent can be discerned by the tussock-like reed structures. Recorded in 1984.

Mitte der sechziger Jahre des letzten Jahrhunderts war zu beobachten, dass sich ehemals geschlossene Röhrichtbestände immer mehr in Einzelbulte auflösten (Abb. 2), die nach und nach vom Wellenschlag entwurzelt wurden. Dadurch kam es innerhalb weniger Jahre zu einem drastischen Rückgang der

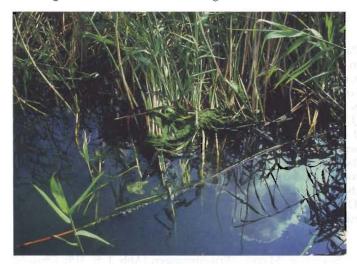
Abb. 3: Durch Fadenalgen und Wellenschlag umgeknickte Schilfhalme an der Berliner Unterhavel. (Foto: M. Krauß; 1985)

Fig. 3: Reed stalks on the Berlin Unterhavel river folded by filamentous algae and wash of waves, Recorded in 1985.

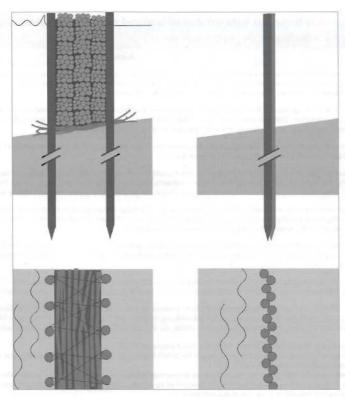
Abb. 6: Schematische Darstellung von Wellenbrechern – Lahnung (links) und Palisade (rechts).

Fig. 6: Diagram of breakwaters – brushwood fascines (left) and palisade barriers (right).

Auf Grund dieser Problematik wurden schließlich nur noch Wellenbrecher aus Kiefernstämmen errichtet. Vorhandene Lahnungen wurden umgebaut und die Öffnungen in den Palisaden vergrößert. Die baubedingten Spalten zwischen den Pfählen mindern zwar die Wellendämpfung, der Wasseraustausch ist dadurch jedoch besser als bei den Faschinen. Ein Vergleich der Bauweisen zeigt die Abb. 6.

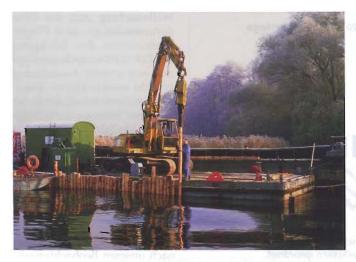
Abb. 8: Bau einer Palisade vor einem Röhrichtbestand am Großen Müggelsee. (Foto: Manfred Krauß; 1995)

Die Lebensdauer einer Palisade aus unbehandelten, entrindeten Kiefernstämmen beträgt nach bisherigen Erfahrungen ca. 20 Jahre. Die Pfähle weisen einen Durchmesser von ca. 15–25 cm auf und werden aus technischen Gründen bis zu einer max. Wassertiefe von ca. 1 m bei Mittelwasser circa 3–4 m in den Boden gerammt (Abb. 7 und Abb. 8).
